# PROFIL DE VULNERABILITE CONCHYLICOLE

## ESTUAIRE DU FAOU

Rapport validé le 08/02/19 par les membres du comité  
de pilotage du Faou

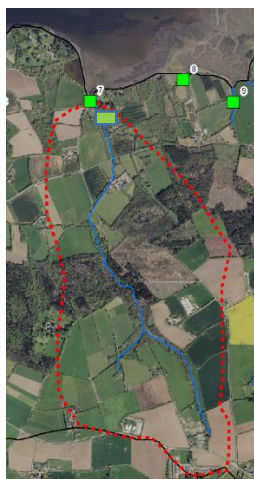
## RESULTATS QUALITE EAU

| Date | Cond. météo | Valeur E.coli station 7 | Valeur E.coli Rejet aval |
| 01/02/17 | Pluie | 204 | |

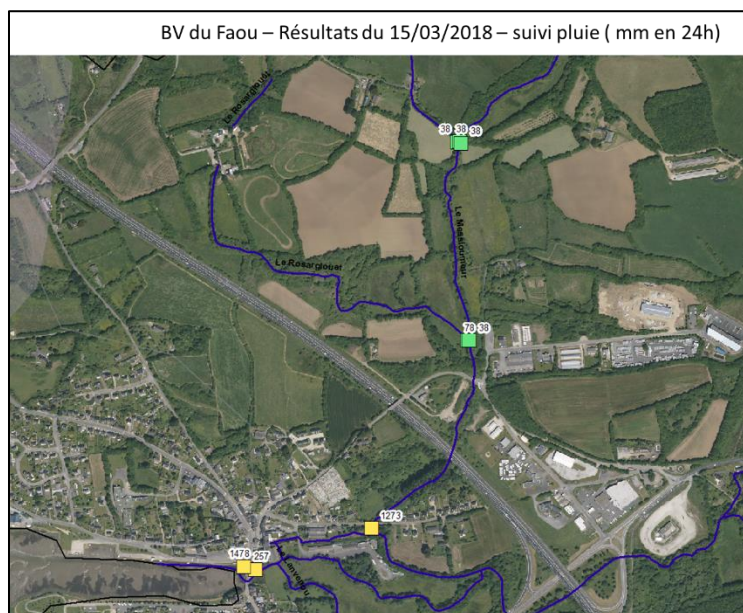
Des analyses complémentaires ont été menées sur l’affluent du Messioumeur.

Les résultats sont présentés ci-dessous.

Analyses du 21/09/18 (Pluie)

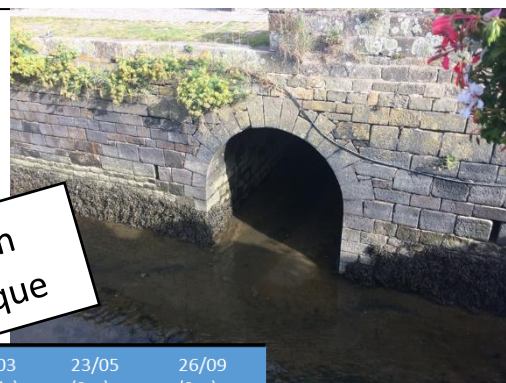
Station F 15 – exutoire de la rivière du Faou – station de référence de la masse d'eau
